Oslo Havn KF

## Marin kartlegging, Bjørsvika

# Visuell kartlegging av marint biologisk mangfold i Bjørvika

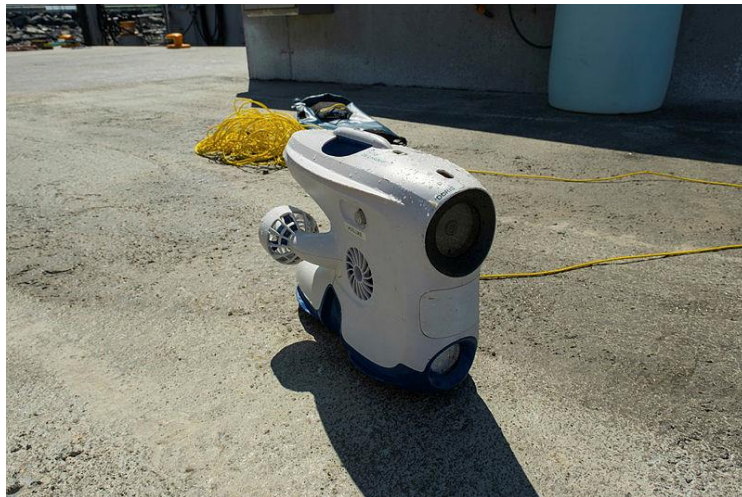
Undervannsdronen som ble brukt er av modellen Blueye Pioneer fra Blueye Robotics (Figur 2). Den er utstyrt med Full HD-kamera (1080p/30fps), LED-lys, og fire propeller for å gjøre den så stabil som mulig i vannet. Et problem med denne modellen er at kameraet ikke kan tiltes (vippes forover). Derfor må dronen ofte kjøres helt nede på bunnen for å få sett noe. Dette kan føre til oppvirvling av partikler og dårligere sikt, spesielt ved rygging. Begrenset batteritid (rundt 1,5 time) var også en faktor som spilte inn på kartleggingsarbeidet, som grunnet dette måtte bli fordelt på flere dager.

Dronen mangler GPS-funksjon. Det resulterte i at posisjonen hvor dronen ble satt ut og tatt opp måtte plottes i en GPS manuelt.

Figur 2: Undervannsdronen Blueye Pioneer.

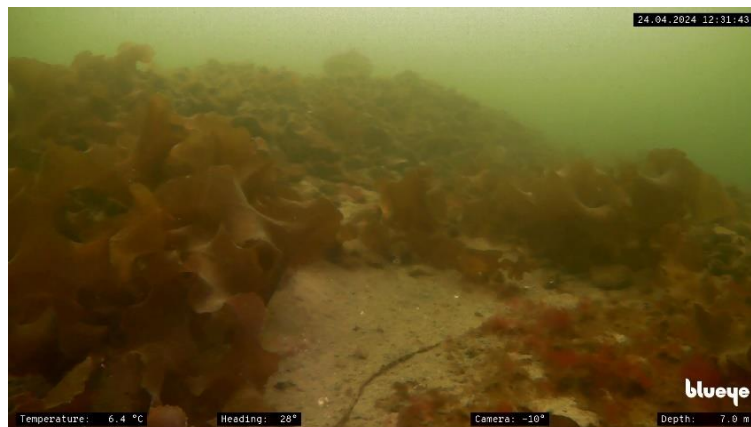
Figur 5: Mudderbunn med sukkertare. Transekt 4, Langkaia.

Av makroalger ble det registrert en del sukkertareplanter på bunnen, spesielt ved transekt 4 og 5 (Figur 5). På blokkmurskaiene ved transekt 5 ble det observert tang som i stor grad var overgrodd av lurv (Figur 8). Tangen ble ikke artsbestemt. Det ble observert store mengder lurv ved alle transektene på dette delområdet.

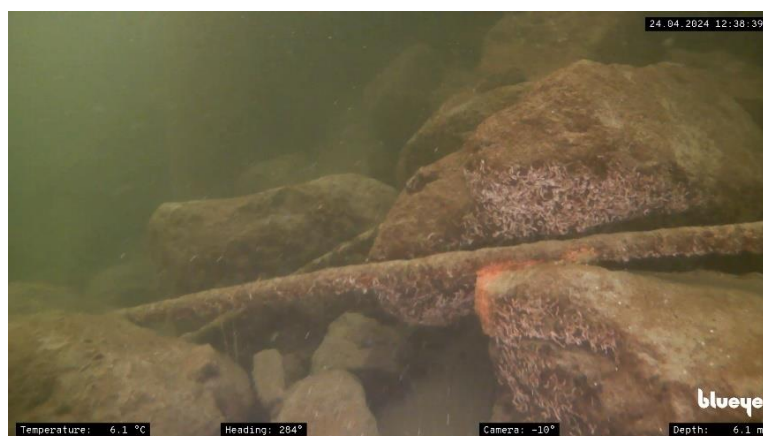
Pælene under kaien ved transekt 4 var stort sett fri for lurv ettersom det her er begrenset lystilgang. Her var det påvekst av kalkrørsormer og østers (tilsynelatende både stillehavs- og flatøsters).

Figur 6: Nedslammede steiner med påvekst av kalkrørsormer. Transekt 4, Langkaia.

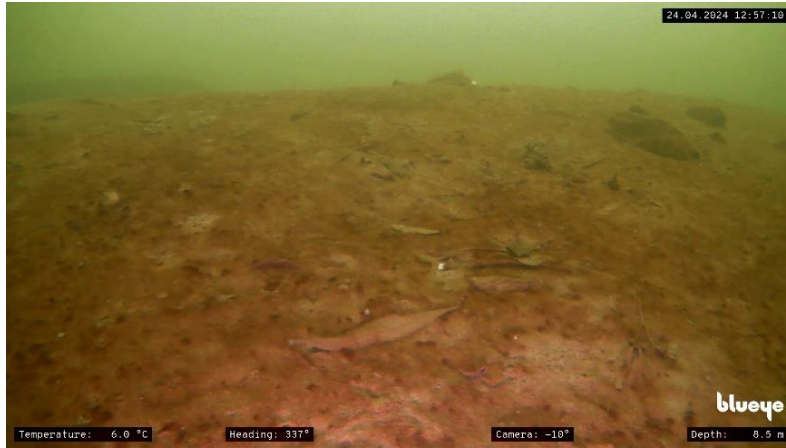
Det var store mengder lurv i området. Lurv er en fellesbetegnelse på tettvoksende trådalger. Rester av lurv, dødt organisk materiale, og sedimenter dekket det meste av bunnen og det som fantes av harde substrater (Figur 6 og 10). Grunnet dette var det lite påvekst av fastsittende filtrerende organismer.

Figur 7: Nedslammet mudderbunn. Transekt 5, Langkaia.

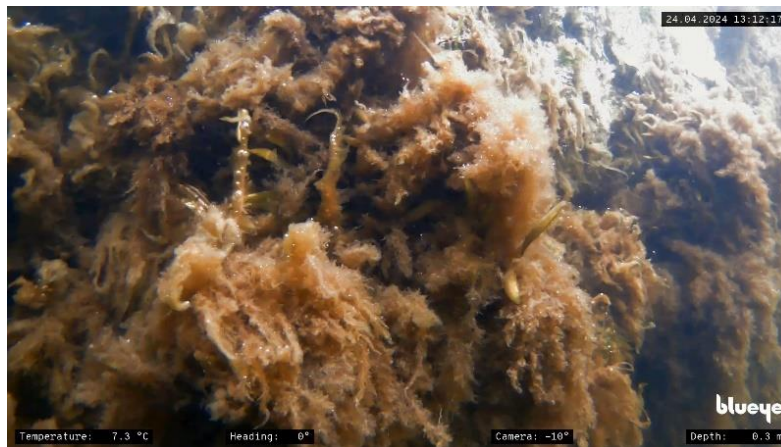
Figur 8: Tang dekket av lurv. Transekt 5, Langkaia.

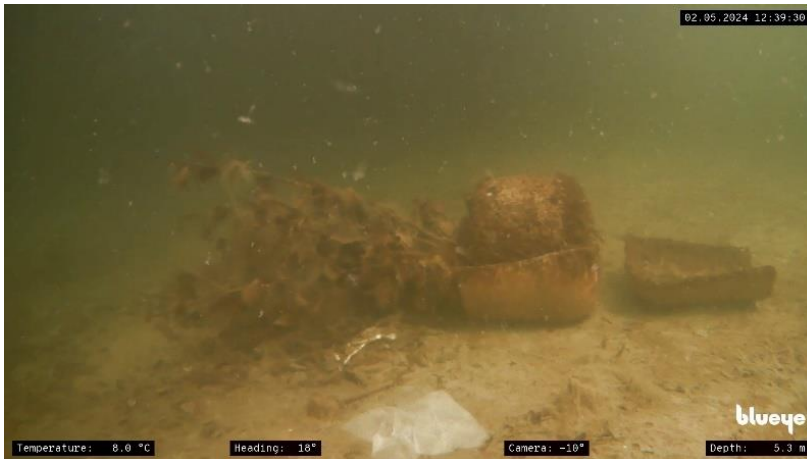
Figur 11: Blomsterpotte på bunnen. Transekt 8, Langkaia.

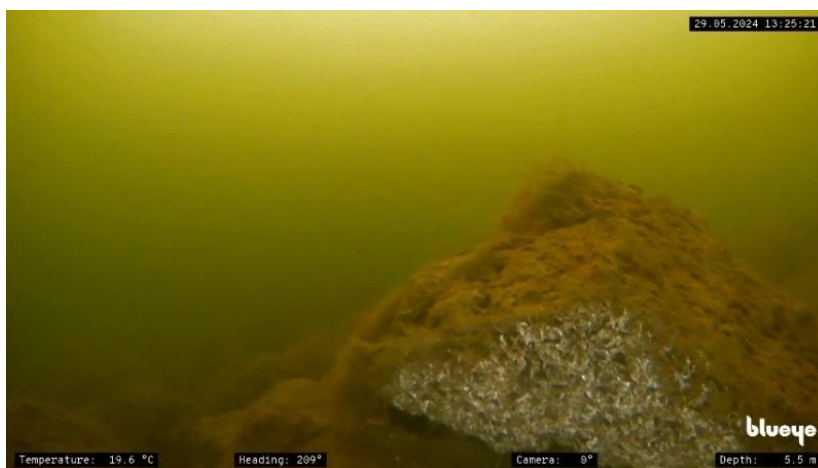
Figur 12: Stein dekket av lurv, og påvekst av kalkrørsormer. Transekt 12, Langkaia.

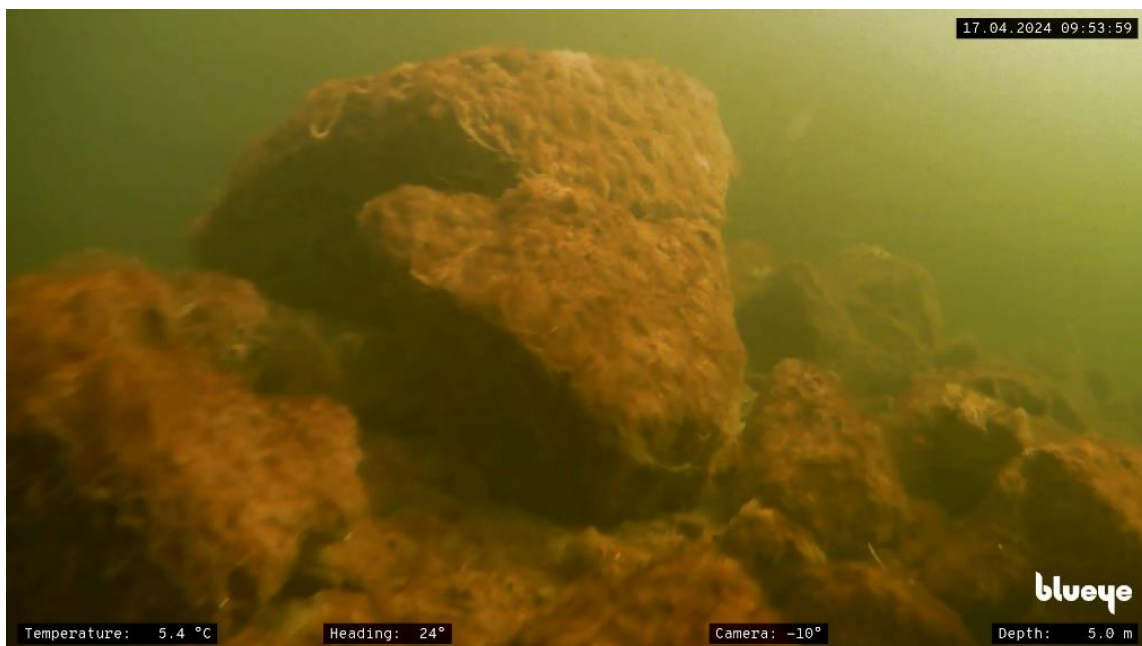
Figur 19: Nedslammede steiner på bunnen. Transekt 3, Operaen.

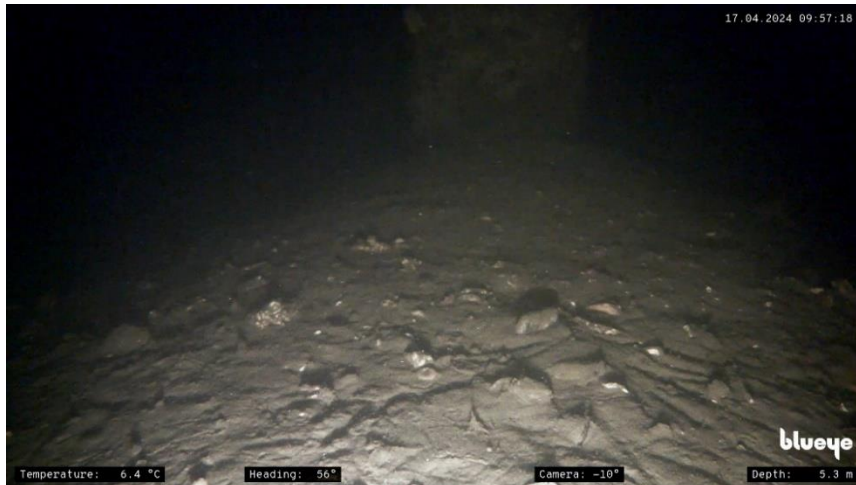
Figur 20: Mudderbunn under Operahuset. Transekt 3, Operaen.

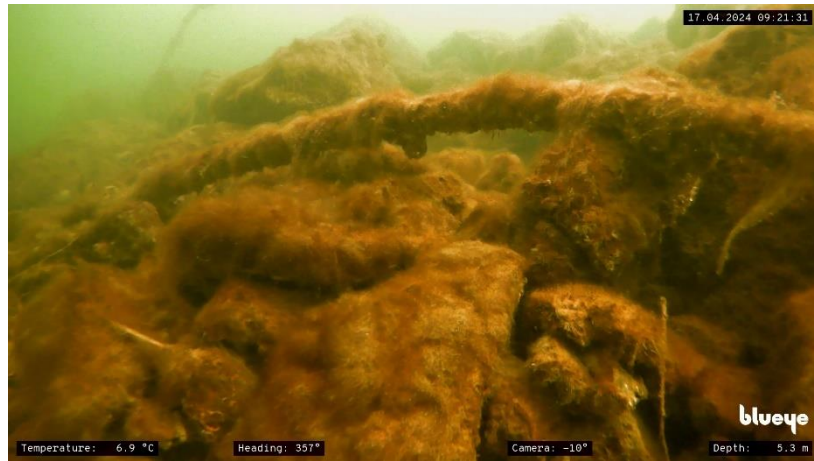
Ved transekt 1 og 2 var bunnen noen steder nærmest totaldekket av lurv (Figur 34).

Figur 34: Steinbunn dekket av lurv. Transekt 1, Operastranda.

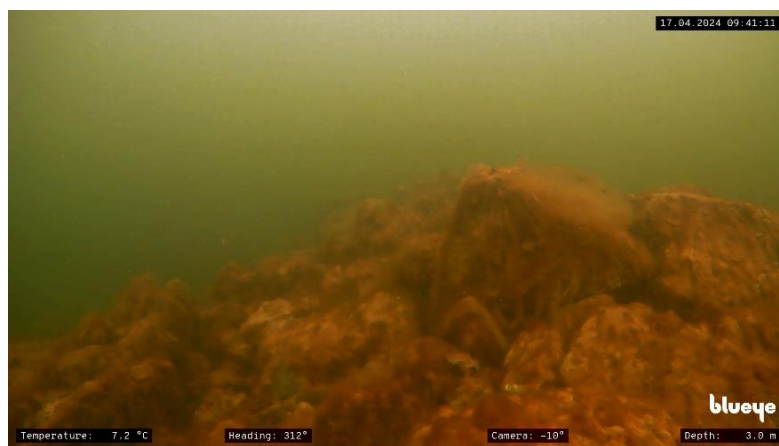
Figur 36: Mudderbunn og steiner med lurv. Transekt 7, Operastranda.

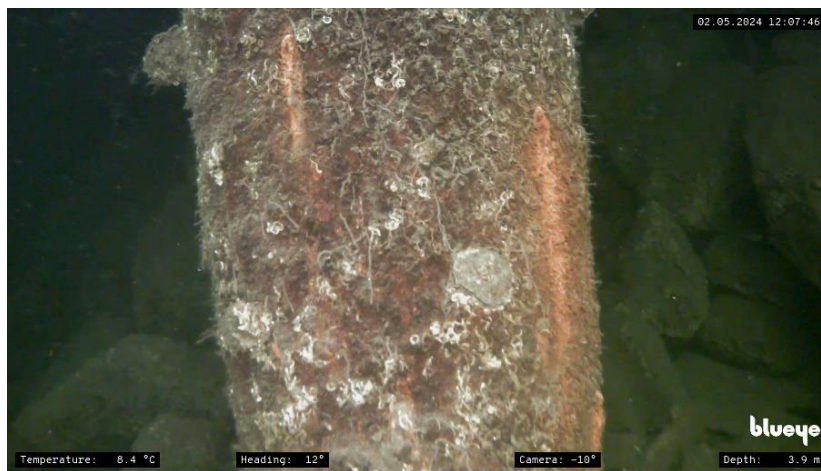
Under brygga ved transekt 7 var det mangel på lys, og derfor lite lurv. Her var det mye stor stein med påvekst av kalkrørsormer. Pælene under brygga var begrodd av kalkrørsormer og østers (Figur 38).

Figur 38: Pæle under brygga på Vestre Akerselvkai. Transekt 7, Operastranda.

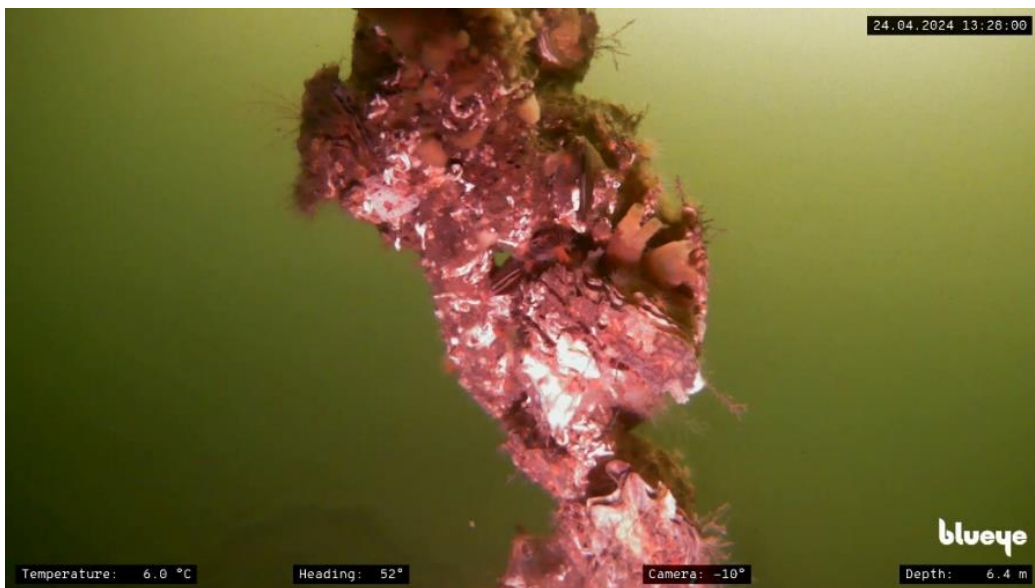
Figur 41: Fastsittende organismer på kjettingen under flåten til «She Lies». Østers, blåskjell, sekkdyr, sjøanemoner, svamp, hydroider. Transekt 6, Operastranda.

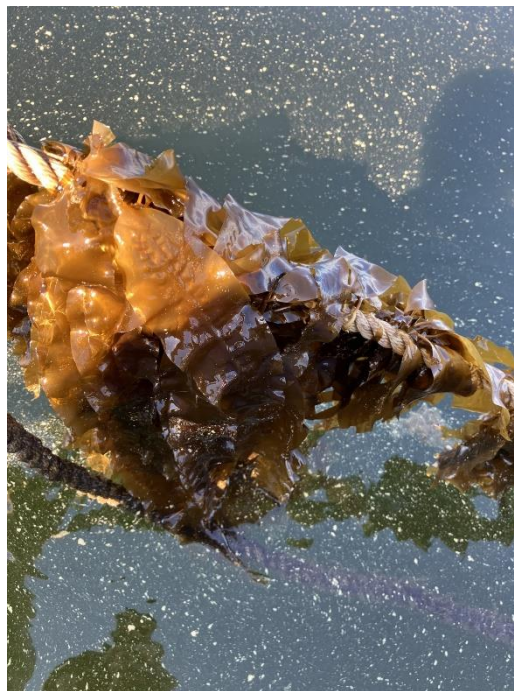
Figur 46: Testanlegg med sukkertareliner, satt ut i samarbeid med Marinreparatørene våren 2024. Vekst etter tre måneder.

Flere store sukkertareplanter ble observert i Bjørvika. Utsetting av sukkertareliner er derfor et mulig tiltak, ettersom arten her ser ut til å klare seg. Tare spiller en viktig rolle i marine økosystemer, og er noe det er mangel på i Indre Oslofjord. I samarbeid med Marinreparatørene satt Oslo Havn ut testanlegg med sukkertareliner to steder i Indre Oslofjord våren 2024. Slike testanlegg kunne vært interessant å se prøve ut i Bjørvika.
